お客様向け情報誌

Vol.11

カナメだより

雪害の実例紹介と対策

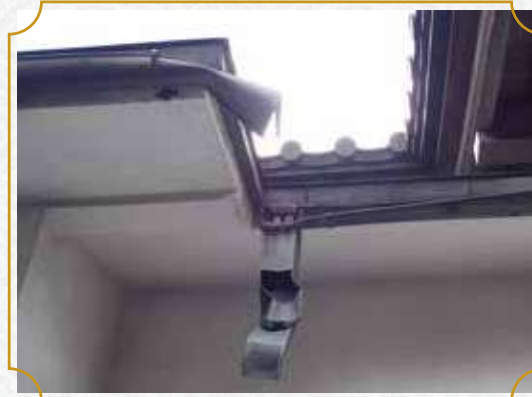
## 事例 01 | 雪の重みにより雨どいが破損

降雪時、屋根から落ちる雪の重みにより、軒先の雨どいが金具ごと外れ、押しつぶされてしまった事例です。  
写真のように雨どいが外れると、屋根からの水が直接地面を叩くため、跳ね返った泥で外壁が汚れてしまいます。また、湿気によってカビやコケが生えやすくなり、建物の美観を大きく損なう恐れもあります。

降雪シーズン前に雨どいのチェックをするとともに、必要に応じて雪止め金具の設置・強化などの予防対策が有効です。

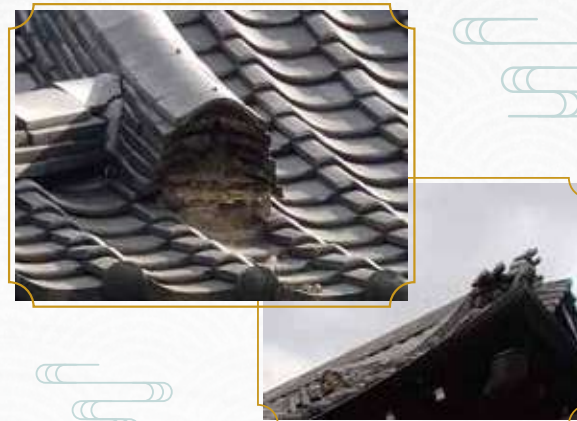
## 事例 02 | 大雪により本堂の鬼瓦が落下

屋根上に積もった雪の荷重や、融雪と凍結を繰り返すことで瓦の固定部に力がかかり、棟の端部に据えられた鬼瓦が緩んで外れて落下してしまった事例です。  
鬼瓦の脱落は、落下による人身事故の危険だけでなく、棟の崩れや雨水の浸入を招き、下地材や木部の腐朽・劣化につながります。

雪の多い地域では、冬期前の棟部点検と早期補修が被害拡大を防ぐうえで有効です。鬼瓦が外れてしまった場合は、鬼瓦を復旧・再固定し、棟全体の積み直しや補強（固定方法の見直し、必要箇所の止め金具・補強材の追加等）を行います。

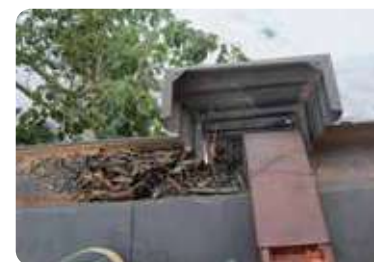
### 雨どいの清掃・点検

雨どいに落ち葉や土砂が溜まっていると、雨水が流れにくくなり、あふれた雨水が軒裏や外壁に回って凍結・浸み込みを起こす原因になります。

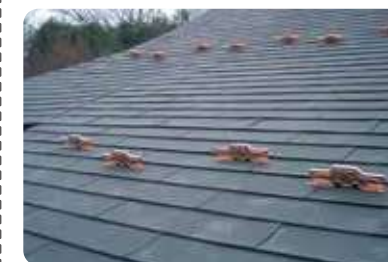
### 雪止め金具の確認

経年や風雪の影響で金具の緩み・破損・腐食が進むと、本来の効果が十分に発揮されず、落雪による雨どいの脱落、瓦のずれなど被害につながることがあります。

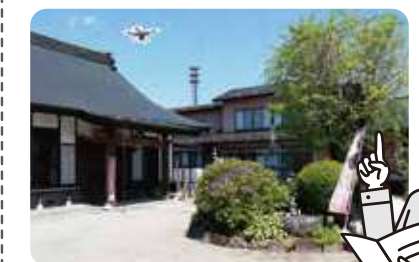
### 積雪後の点検

降雪が落ち着いてきたら、「積雪後の点検」の実施をオススメします。小さな損傷を見逃すと、次の降雪で被害が拡大します。「降る前」と「降った後」の点検を組み合わせることで、雪害の予防と早期復旧につながります。

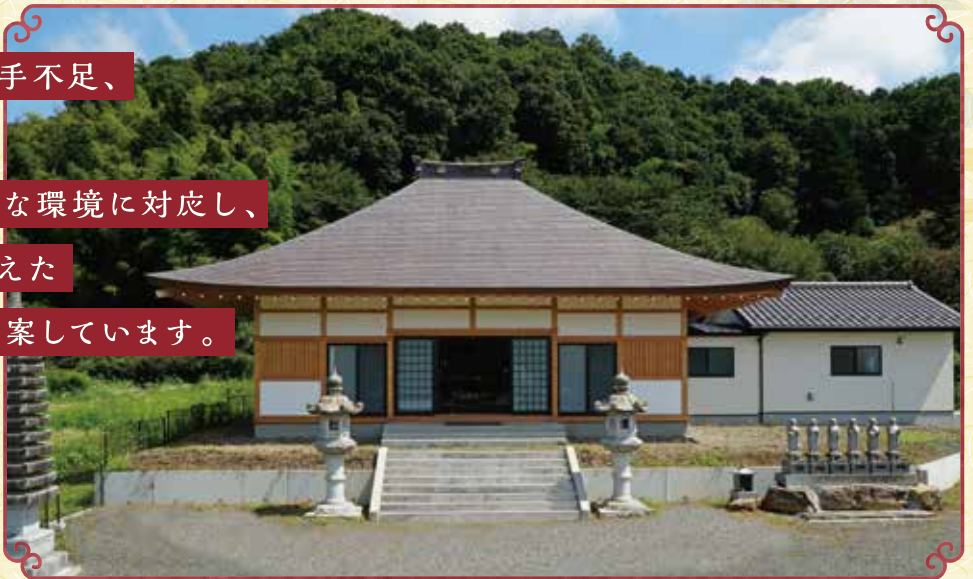
## 規格型 本堂 のご紹介

規格型本堂は、一定の寸法・仕様を標準化することで、設計・施工の無駄を抑えながらも、コストを抑えて必要な意匠性・耐久性・安全性を確保しやすい計画手法です。  
新築はもちろん、建替え・縮小改築など、地域の実情に合わせて現実的な選択肢としてご活用いただけます。
